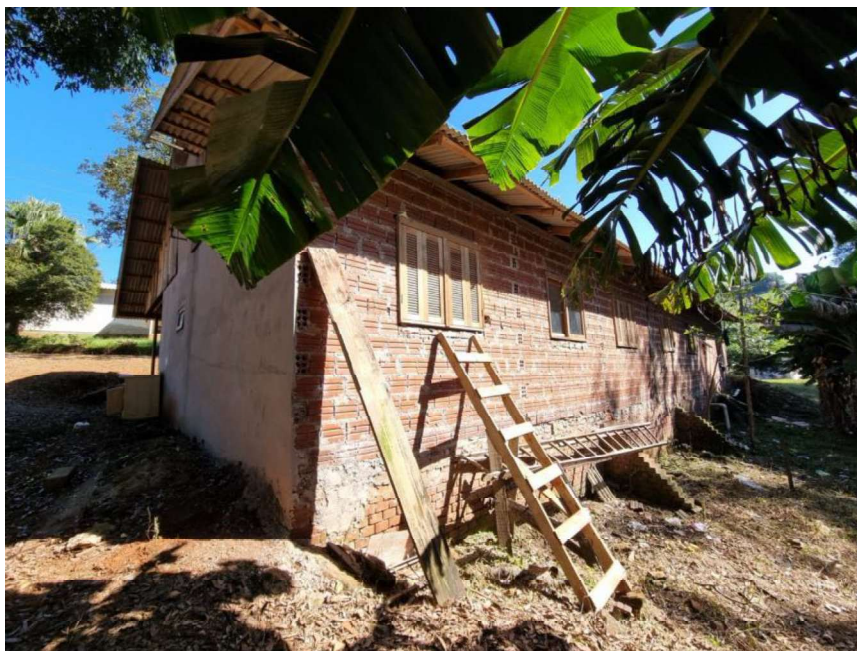
Foto 12: Foto dos fundos da edificação

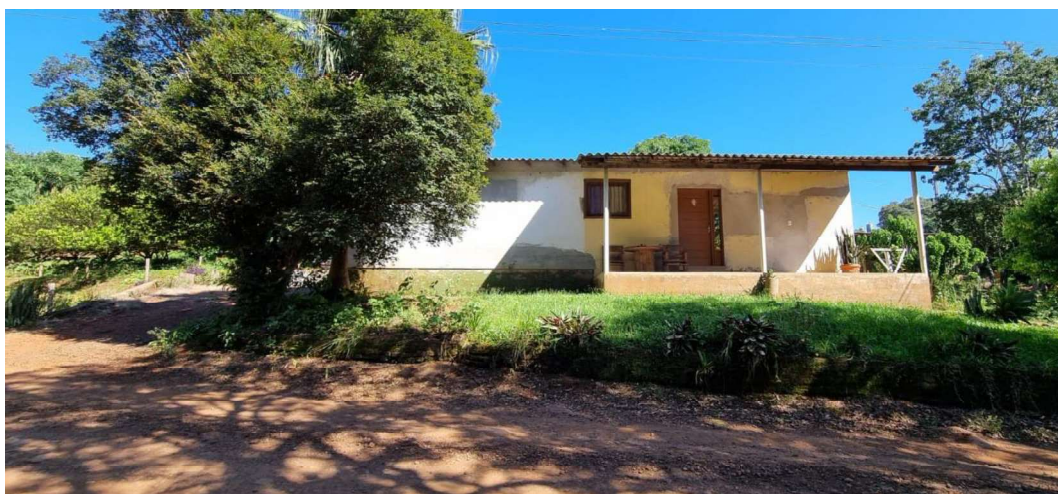
A benfeitoria 02, marcada na imagem 02, trata de uma residência de construção simples, de alvenaria, com cobertura de madeira e telhas de fibrocimento, esquadrias de ferro e madeira, apresentando traços de reforma e com falhas da pintura.

Foto 13: Fachada frontal voltada para a estrada

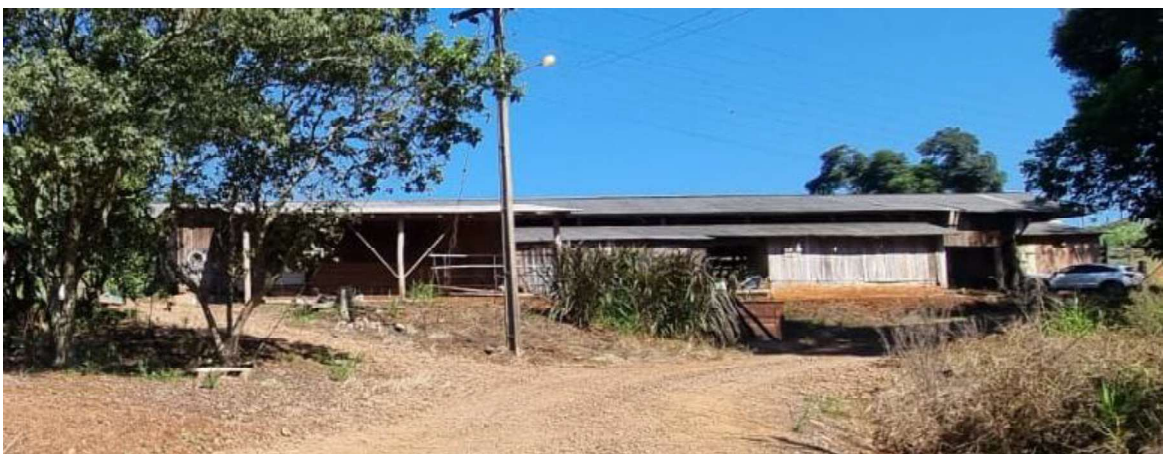
A benfeitoria 03, conforme imagem XY, corresponde ao antigo “... chiqueiro, paiol, estrebaria e galpão, sob um telhado, de 32x12 metros” descrito na matrícula. Porém, atualmente com área ampliada, possui um volume com 40,00 x 9,00 metros e mais parte de 12,00 x 10,00 metros, de telheiro em madeira e folhas de fibrocimento e depósito em alvenaria sem acabamentos.

Foto 18: Vista frontal de quem acessa a propriedade

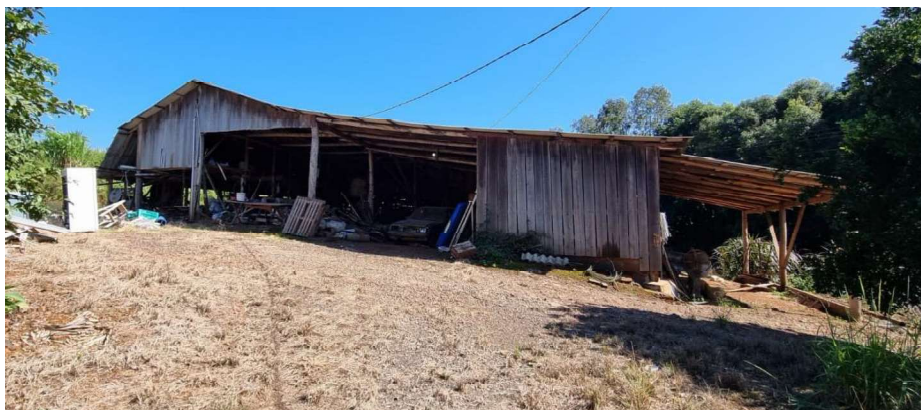
Foto 19: Vista lateral

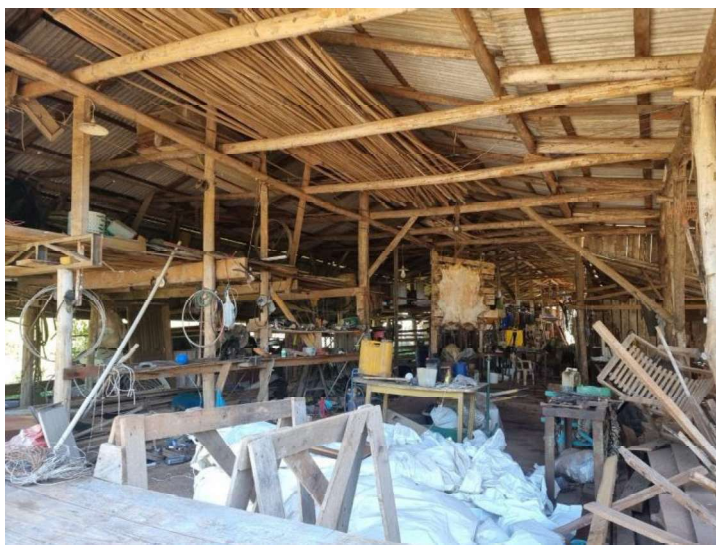
Foto 20: Vista interna

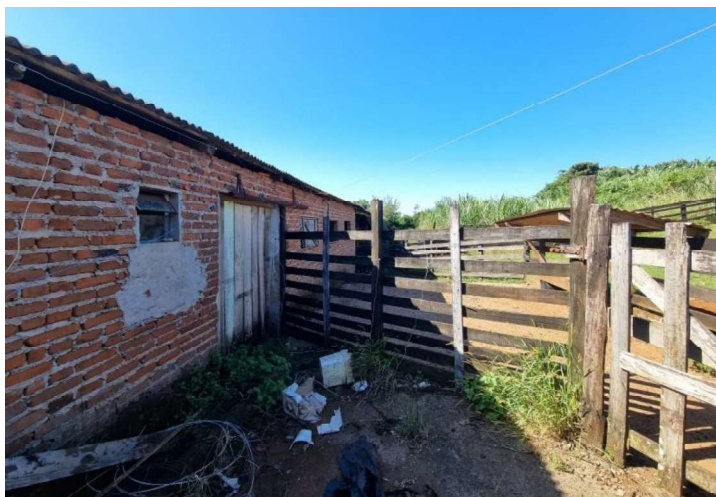
Foto 21: Vista fundos
