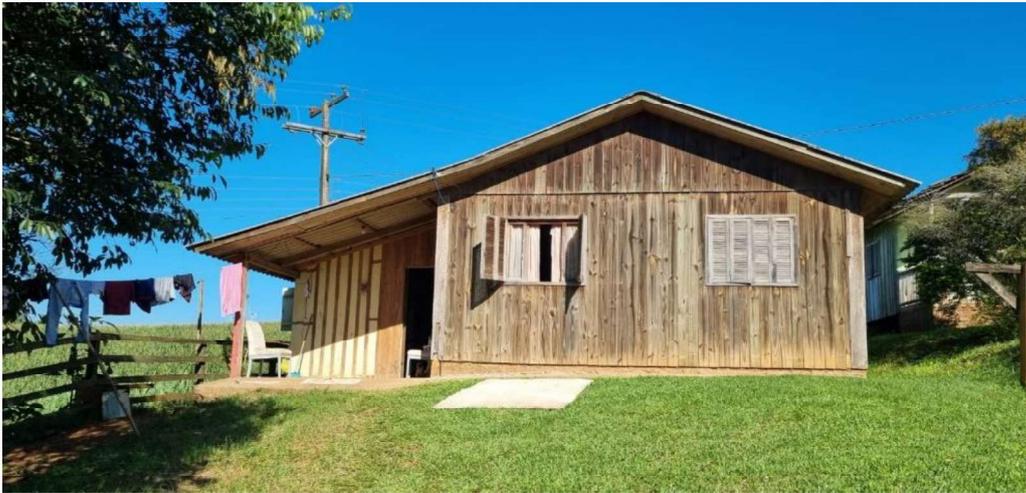
Foto 22: Fachada frontal

A benfeitoria 04, numerada na imagem 03, corresponde a uma residência de madeira simples, que abriga mais uma família de funcionários. De forma retangular, medindo 9,10m x 7,10m, com área de 64,61m². A casa possui ao fundo peça em alvenaria sem acabamento, cobertura de duas águas com telhas de fibrocimento, e sem acabamento e ou manutenção da pintura.

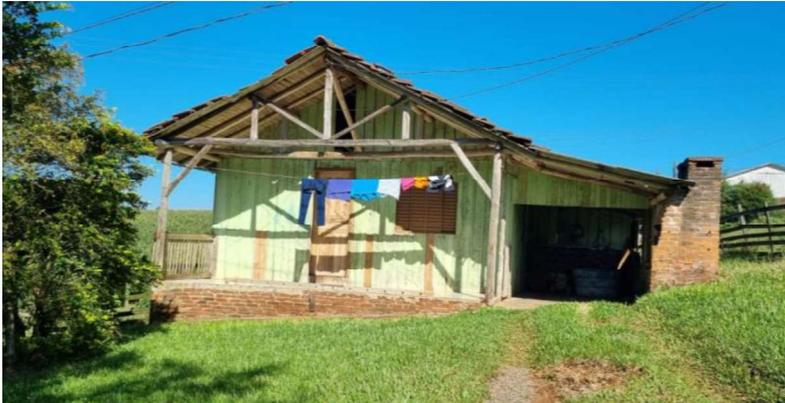
Foto 26: Fachada frontal

A benfeitoria 05, numerada na imagem 3, corresponde a uma residência de madeira simples, que também abriga uma família de funcionários, com área de 90,78m². A casa possui ao fundo peça em alvenaria sem acabamento, cobertura de duas águas com telhas parte de fibrocimento e parte de cerâmica, sem acabamento e ou manutenção da pintura.

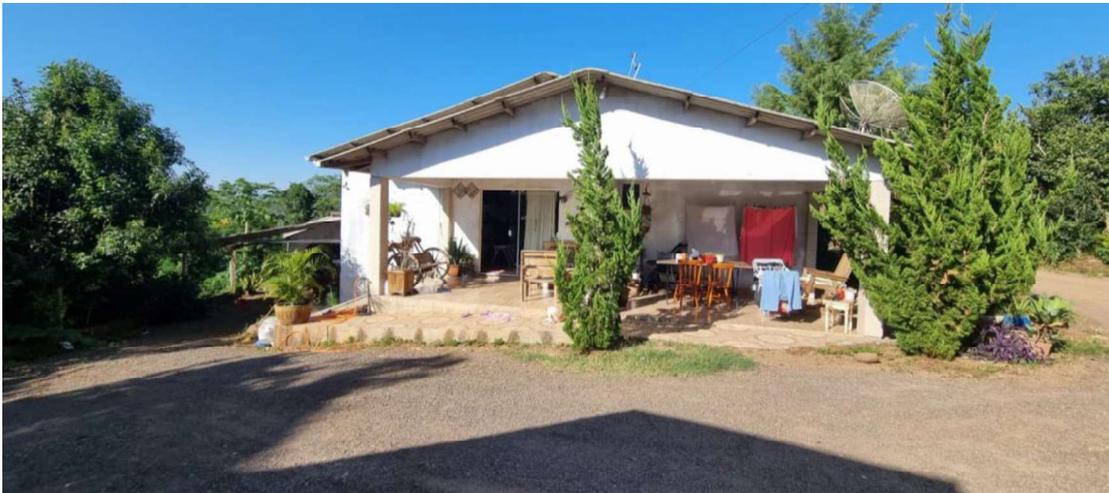
Foto 29: Fachada frontal

A benfeitoria 06, numerada na imagem 3, corresponde a residência onde reside o Sr. Eladio. A residência é térrea, porém com área na parte inferior mais usada como depósito/porão. A parte térrea da moradia possui aproximadamente 217,94m². A residência é de alvenaria, sem acabamentos finais, esquadrias de madeira, telhas de fibrocimento, piso cerâmico, forro pvc em parte da casa.
