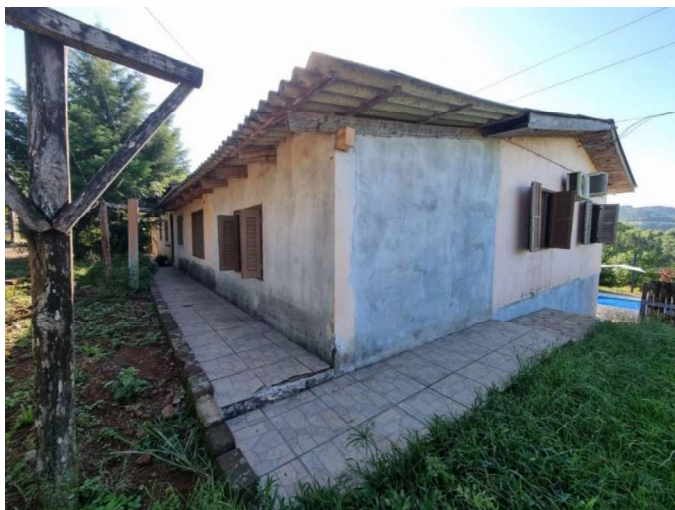
Foto 31: Fachada lateral voltada para a estrada de acesso

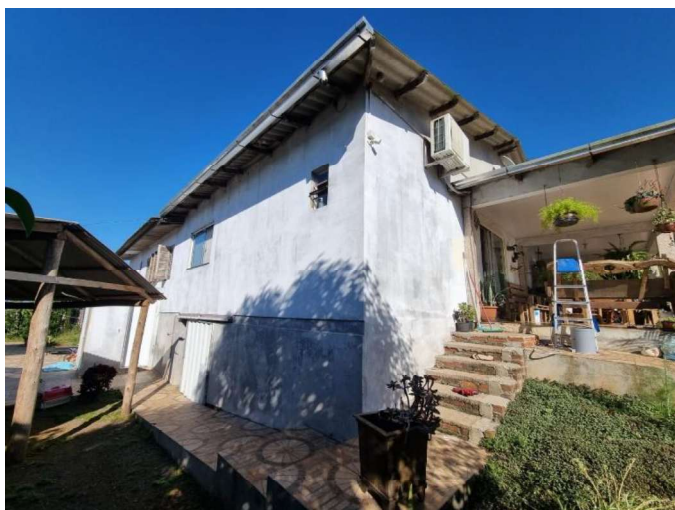
Foto 32: Fachada lateral voltada para a estrada de acesso

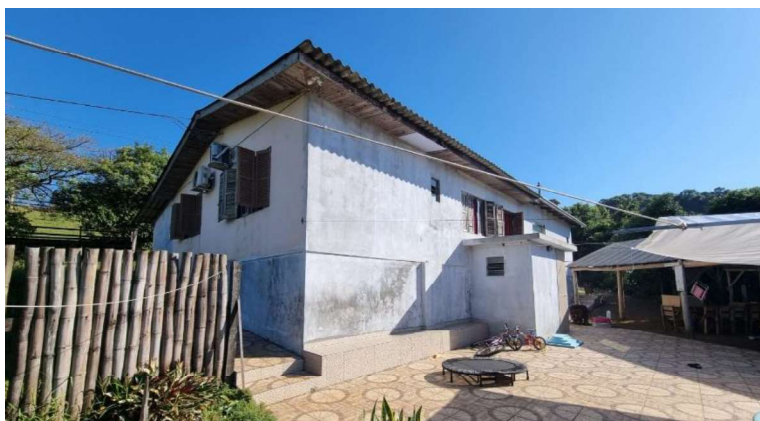
Foto 33: Fachada lateral voltada para a estrada de acesso

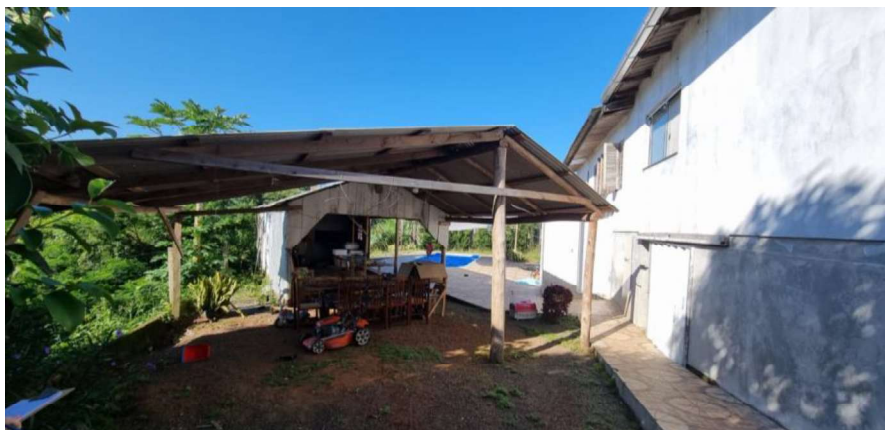
Na lateral da casa, ao fundo, existe uma área de lazer com uma piscina de fibra e ao seu entorno piso cerâmico. Ao lado ainda, um galpão aberto e coberto com churrasqueira medindo 8,20m x 4,00m e junto ainda um telheiro com 6,80m x 4,70m, onde pode ser visto nas fotos 34 a 36.

Foto 34: Vista do telheiro

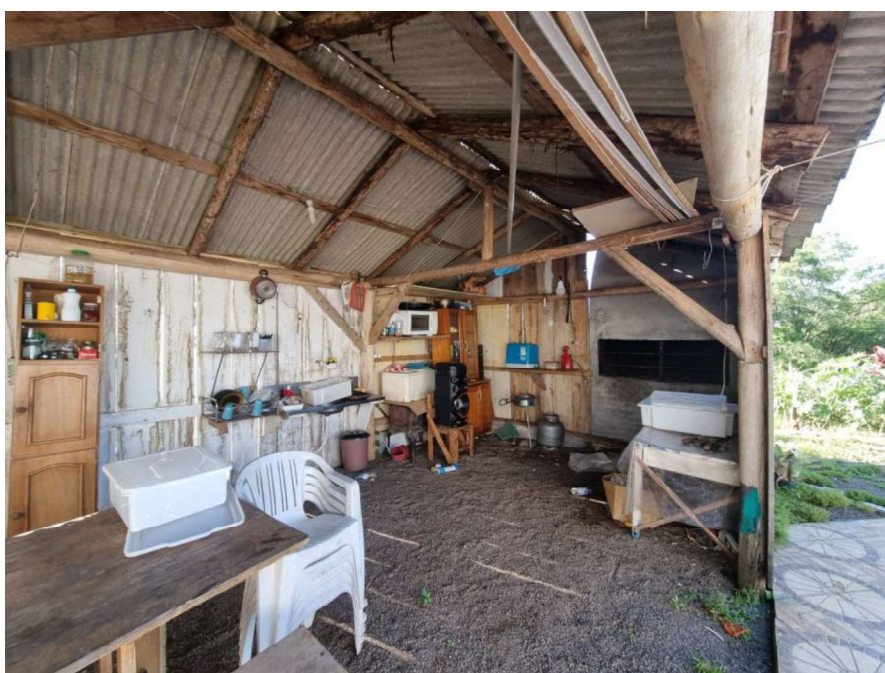
Foto 35: Vista do galpão com churrasqueira

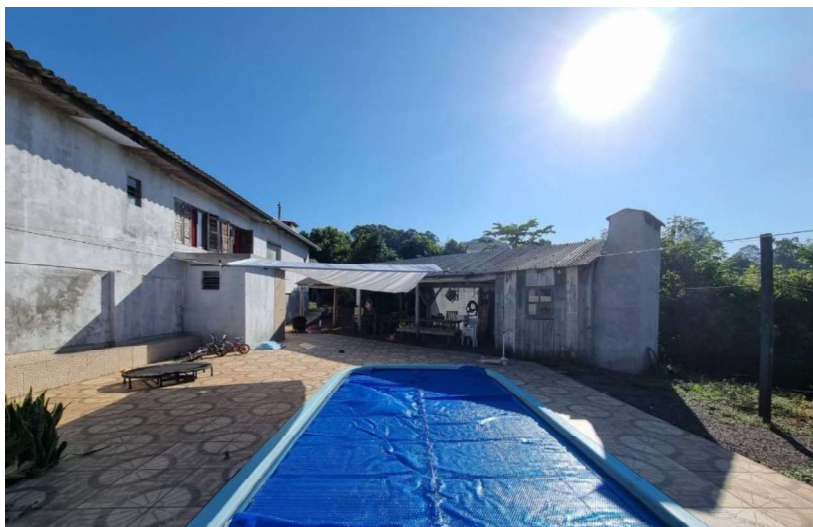
Foto 36: vista da piscina

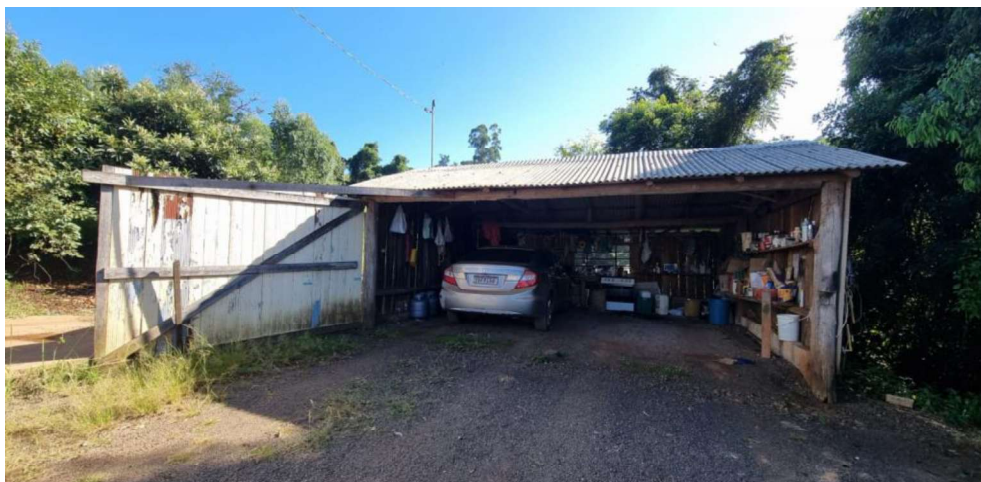
Ainda na parte superior do pátio, em frente à entrada da residência existe um galpão medindo 6,10m x 6,30m que serve como garagem e depósito/despensa de apoio a residência, ilustradas nas fotos 37 e 38.

Foto 37: foto frontal do galpão garagem/depósito

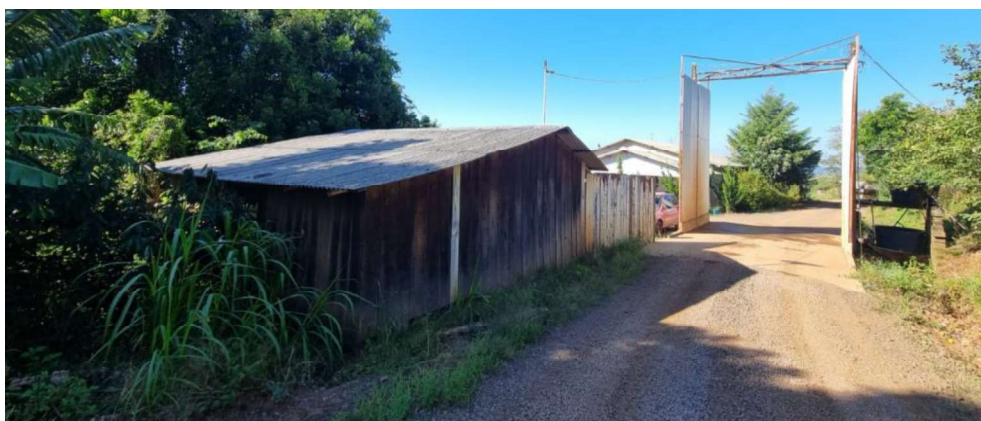
Foto 38: foto dos fundos do galpão garagem/depósito
