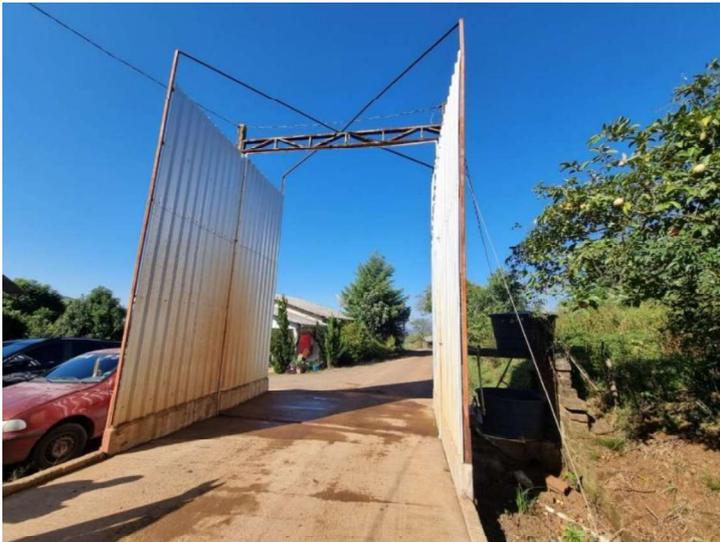
Ao lado do galpão garagem, tem um “pórtico” que é a parada de lavagem dos caminhões que chegam na propriedade para acessar o pátio dos aviários (foto 39). Trata-se de uma estrutura simples metálica, com ponto de água e piso de concreto para a parada do automóvel/caminhão.

Foto 39: foto do pórtico de lavagem

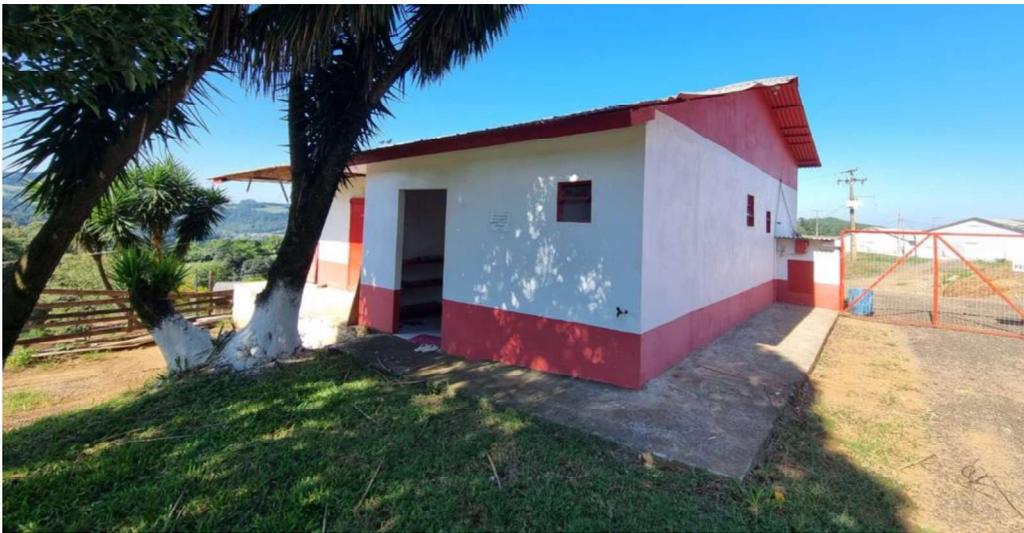
A edificação que abriga depósito e os banheiros de acesso aos funcionários para higienização é executada em alvenaria, externamente rebocada e pintada, esquadrias de ferro, cobertura de telhas de aluzinco, conforme mostram fotos 40 a 45. A edificação possui aproximadamente 105,00m².

Foto 40: Fachada frontal do depósito e do portão de acesso aos aviários

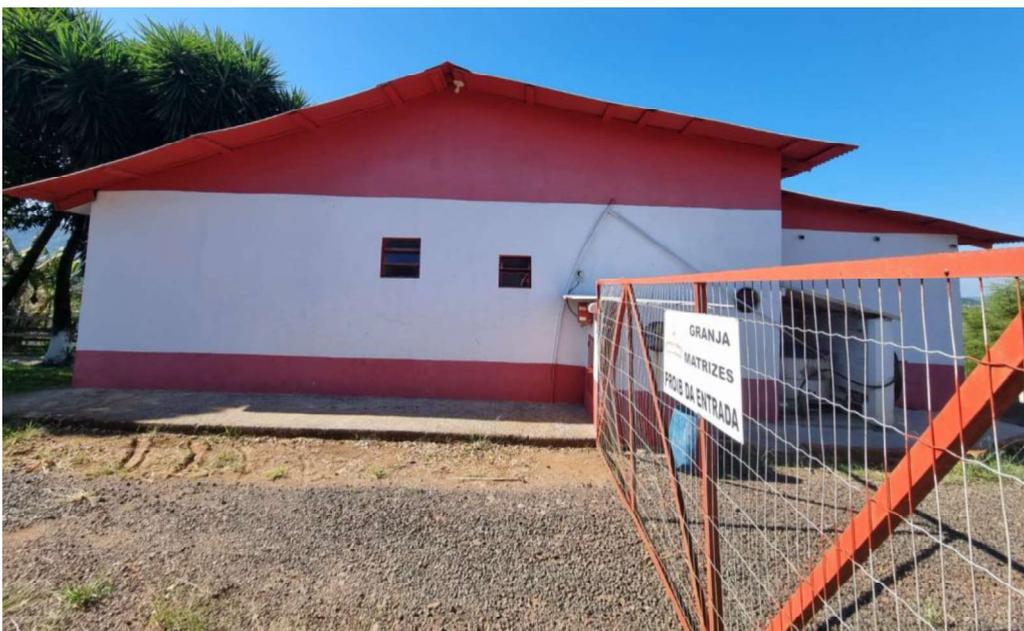
Foto 41: Vista lateral do depósito e do portão de acesso aos aviários

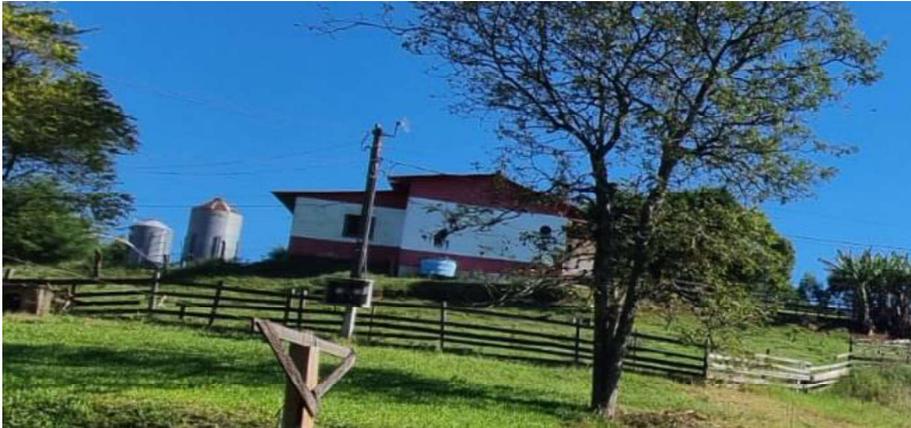
Foto 42: Vista da outra fachada lateral do depósito

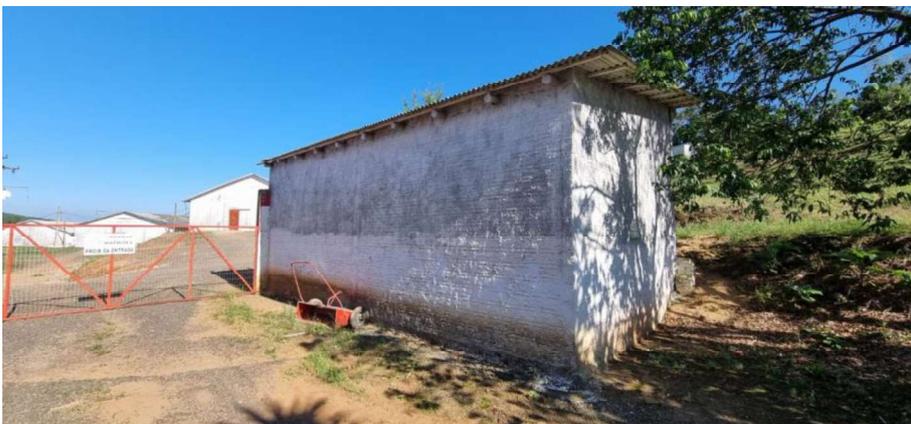
A edificação que fica do outro lado do portão de acesso aos aviários, é um galpão (foto 43) em alvenaria, com acabamento de argamassa salpicada e pintada, também coberta por aluzinco, construção simples, medindo 8,00x4,15m, totalizando 33,20m². Este depósito é acessado por dois portões estruturados em madeira e lona plástica (foto 44).

Foto 43: Vista da outra fachada lateral do depósito

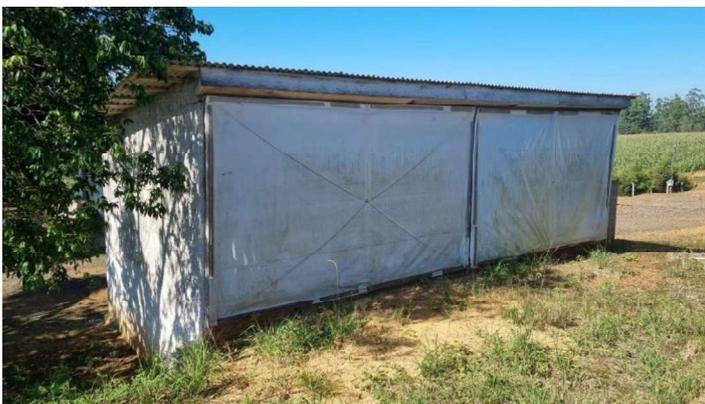
Foto 44: Vista da fachada com portas

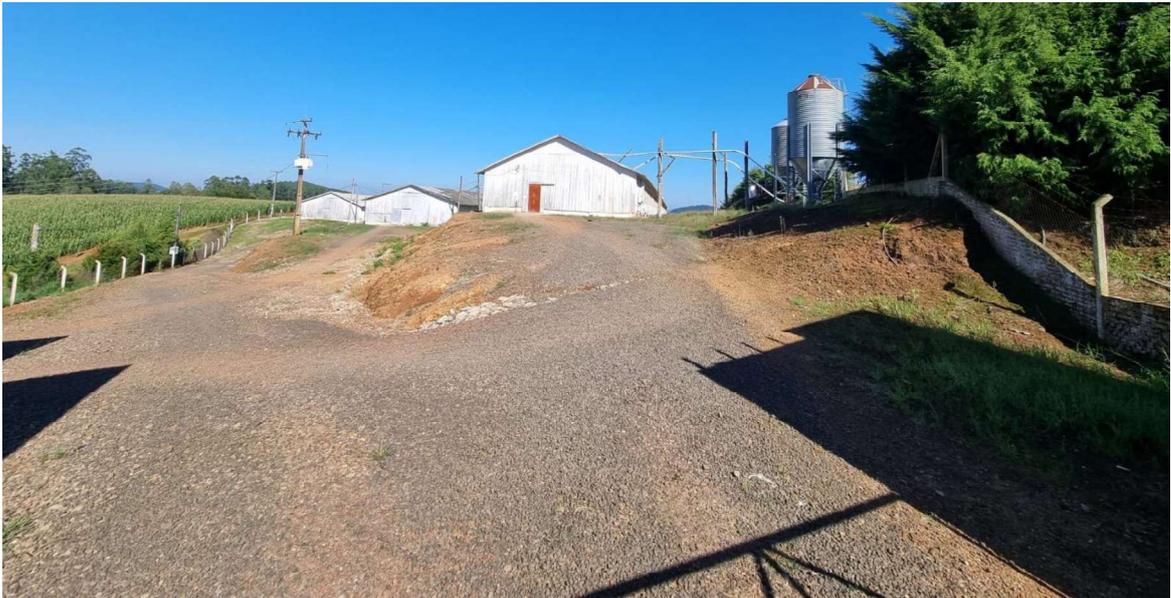
Os 3 aviários são para a reprodução de ovos/matrizes. As estruturas são de madeira com cobertura de brasilit, sem climatização. São estruturas antigas, de 2002, segundo o proprietário. As fotos para mostrar o estado de conservação, foram tiradas fora do cercado (fotos 45 a 49). Cada aviário tem 104,00 metros de comprimento e 12,00 metros de largura.

Foto 45: Vista da entrada, no portão de acesso

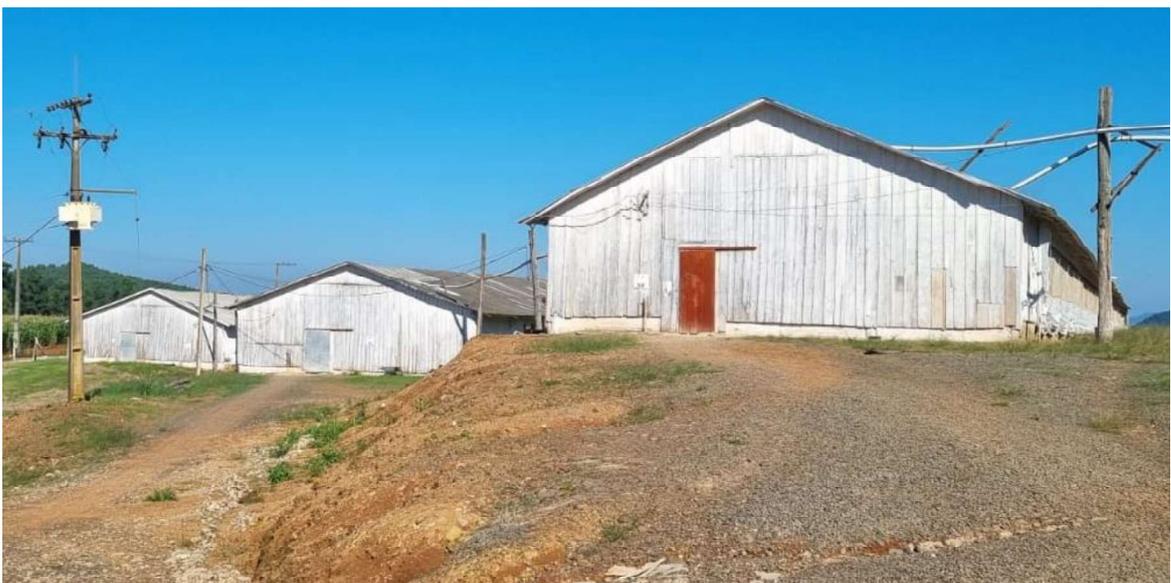
Foto 46: Foto aproximada
