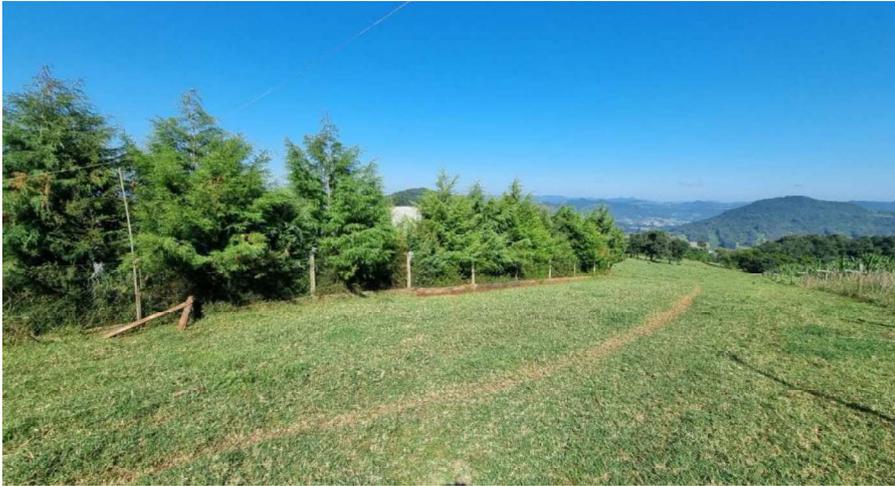
Foto 05: Vista da área acima da cerca dos aviários

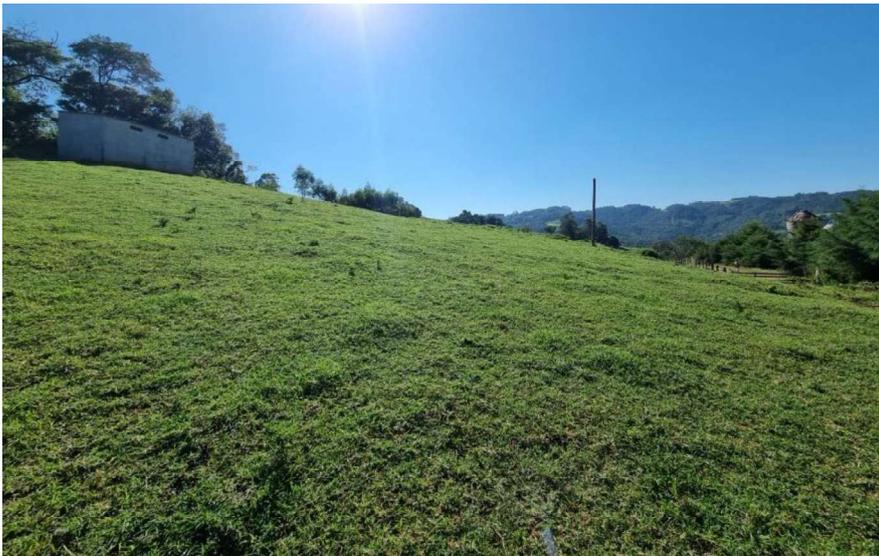
Foto 06: Vista da área superior da propriedade

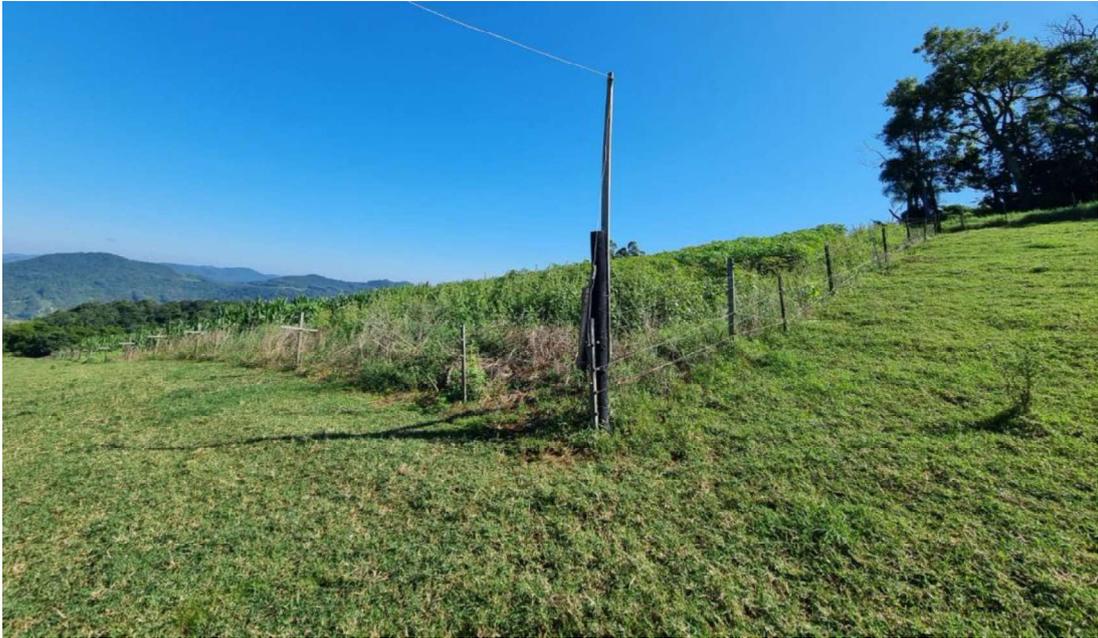
Foto 07: Vista da área superior da propriedade de outro ângulo

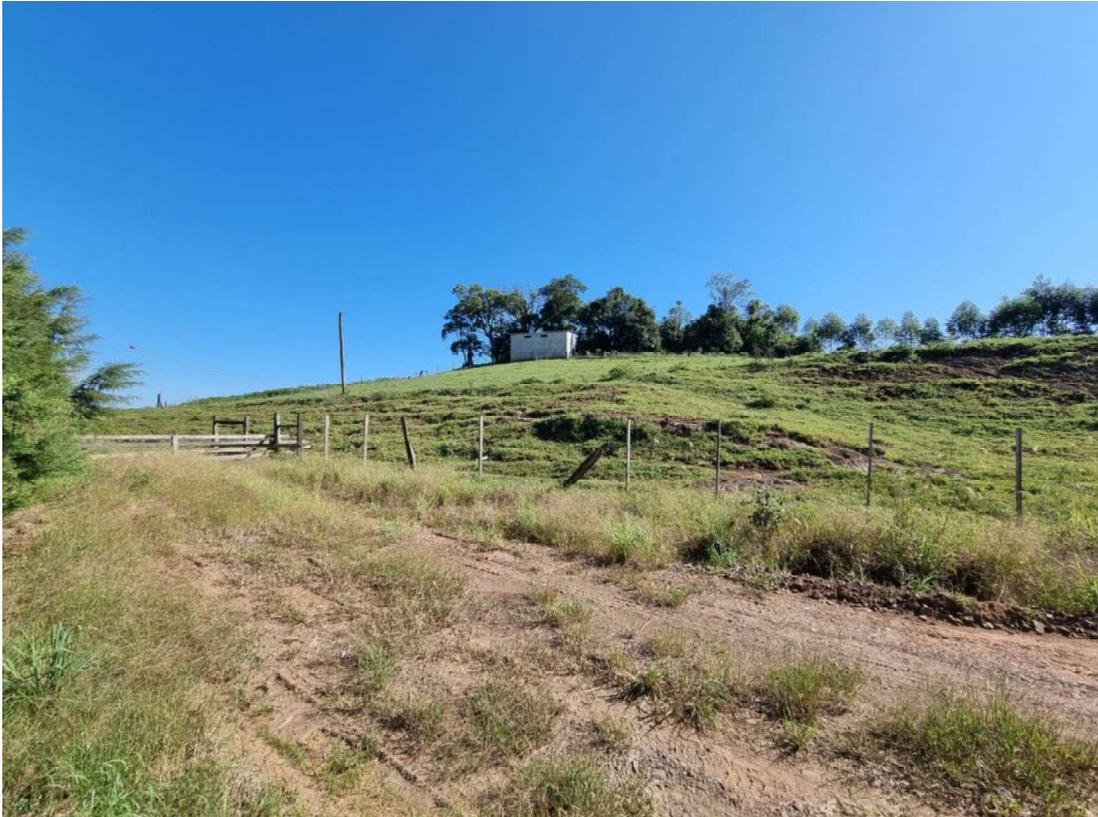
Foto 08: Vista da área superior da propriedade de outro ângulo

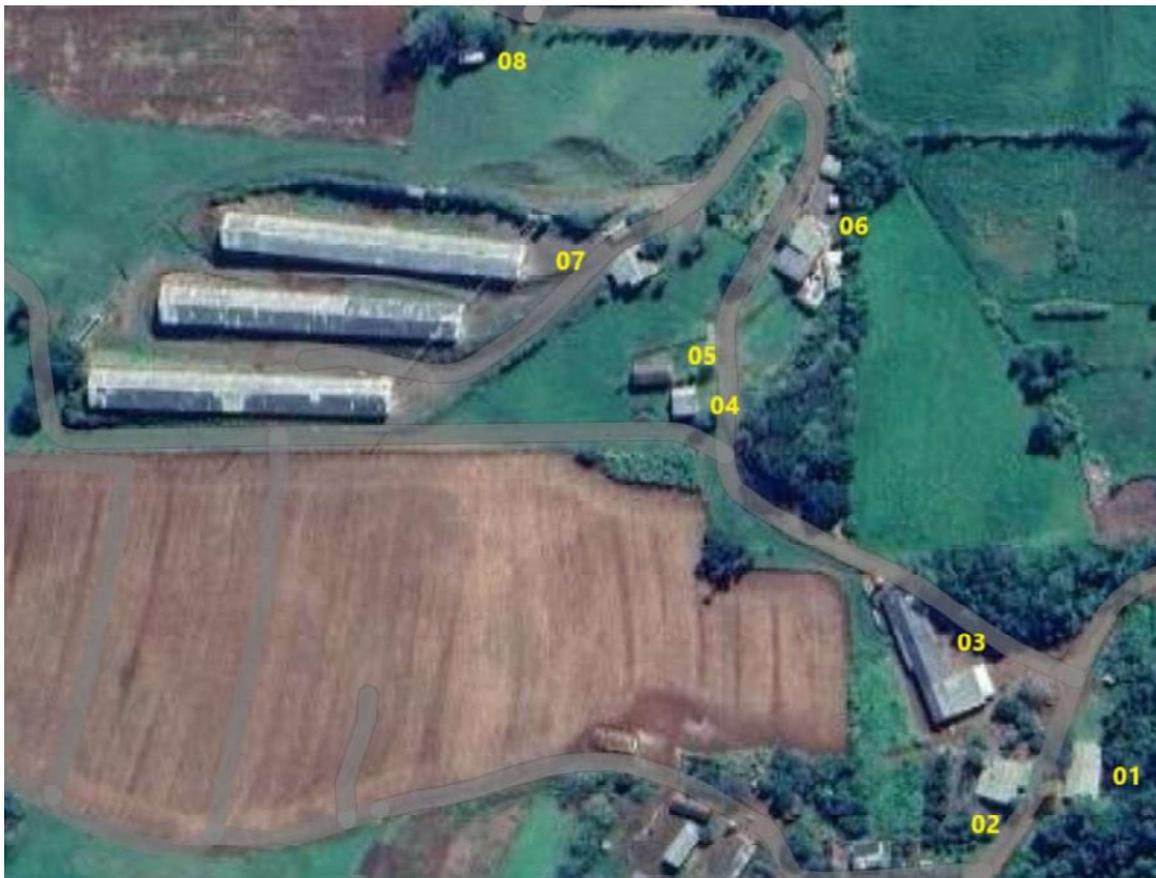
Imagem 03: numeração das benfeitorias

A benfeitoria 01, marcada na imagem 03, trata de duas residências geminadas que abrigam 2 famílias de funcionários.

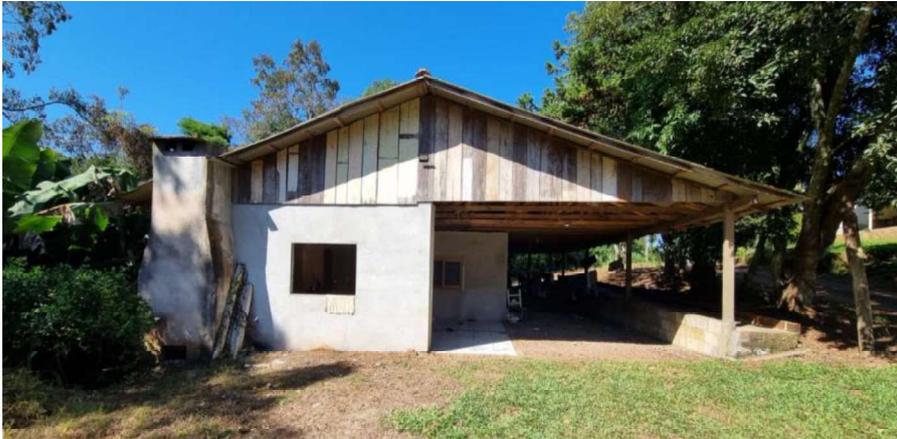
A edificação é mista, de alvenaria e cobertura de madeira e telhas de fibrocimento, com partes sem acabamento de reboco, pintura e forro. O acesso interno não foi possível, porém nas fotos 09 a 12, pode-se ver a materialidade e conservação da edificação da área externa.

Foto 09: Fachada lateral, um dos acessos a residência

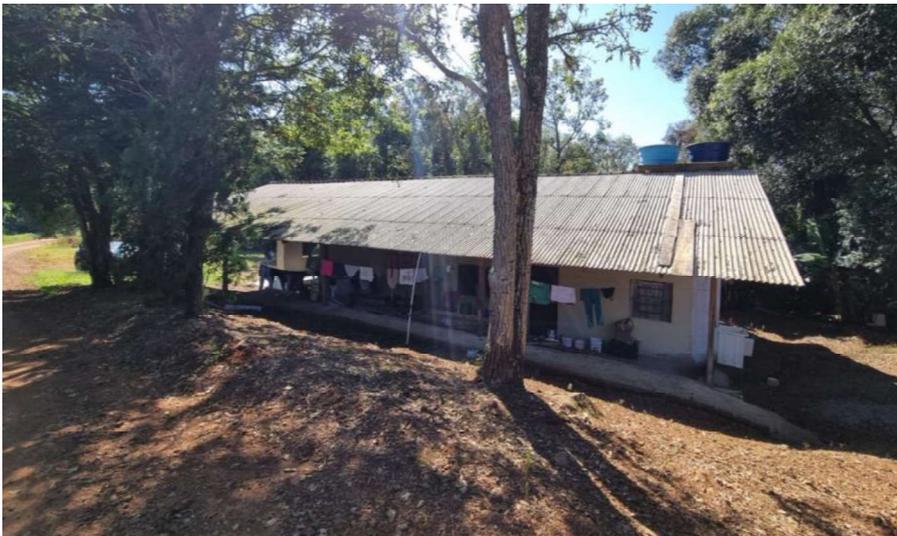
Foto 10: Fachada frontal, voltada para a estrada
