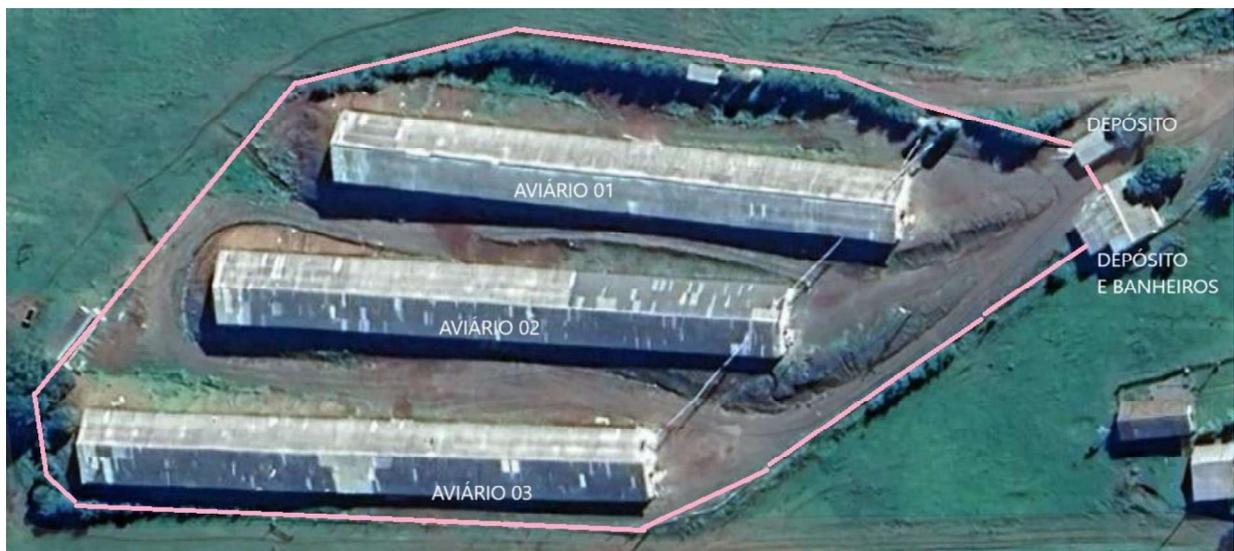
Imagem 04: imagem ampliada do complexo dos aviários

A benfeitoria 07, numerada na imagem 3, corresponde a uma área cercada onde estão 3 aviários e edificações de apoio ao funcionamento destes. Na imagem 04, vista aérea ampliada com apoio do google maps, estão sinalizadas cada parte deste complexo, para detalhamento na sequência.

Por questões de vigilância sanitária a perita não teve acesso aos aviários, e área interna ao cercado, marcado em rosa na imagem 04. A cerca foi executada em postes de concreto e tela Ortiz, e possui aproximadamente 460,00 metros.
